FABRICO DE CERVEJA E MALTAGEM

Melhorias na concepção do elevador

Fornecimento de aconselhamento para reformulação

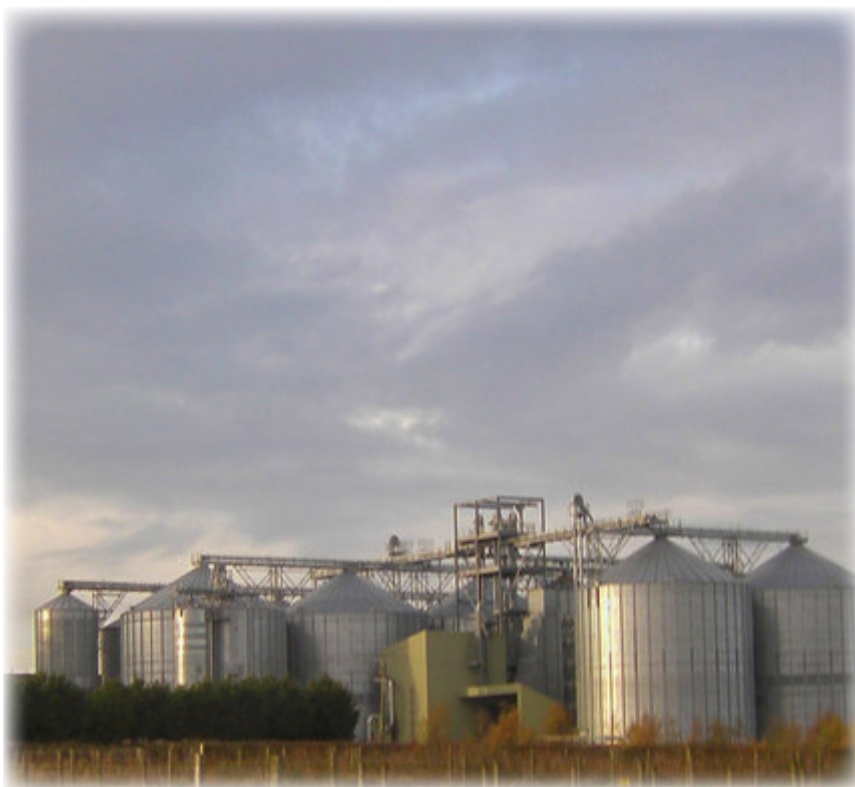
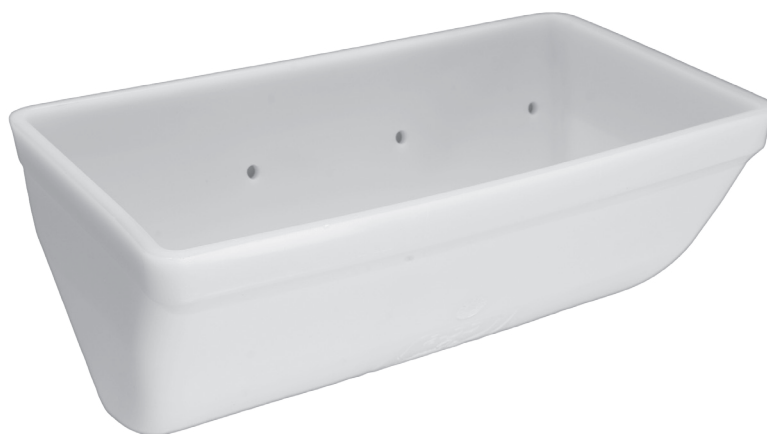
Após a instalação, ficou evidente que o elevador era problemático e não funcionava conforme o esperado. As caçambas instaladas eram as caçambas CCS127, as quais substituíram as caçambas obsoletas J127 HDP que tinham sido originalmente instaladas

Após algumas discussões com a 4B, o prognóstico foi de que a polia pode ser muito pequena para a projeção do balde CCS12x7. Esperava-se que tal fosse resolvido com a instalação do CCS 12x6, mas o problema ainda persistia, embora não fosse tão mau como anteriormente.

Após uma visita ao local para inspecionar o que eles tinham realmente, ficou evidente que o elevador estava montado para transportar grãos que fluíam livremente. Tal configuração estava incorreta no manuseamento de malte verde que, por natureza, é húmido e pegajoso e não flui bem.

A conclusão foi de que o produto não era totalmente descarregado na saída, mas estava de facto a cair no percurso de regresso para dentro do carregador.

A 4B recomendou duas pequenas alterações para resolver este problema.

1. Alterar a saída baixando-a para uma posição adequada para garantir a descarga completa do produto da caçamba para a saída.
2. Reduzir as RPM da polia para obter o fluxo de descarga correto.

Após a implementação de ambas as alterações, o problema deixou de existir por completo. As opiniões foram positivas. O elevador funcionava mais suavemente, com menos carga para o motor. O tempo de lote foi reduzido até ao ponto em que agora é a parte mais eficiente do processo.
